**ESTRUCTURAS SUBTERRÁNEAS PARA EL ALMACENAMIENTO DE AGUA
(SIGLOS XIX Y XX)
EL CASO DEL ALJIBE DEL PADRÓN 7081, MONTEVIDEO, URUGUAY**

Leonardo Ovando^a, Adrián Escofet^a, Mercedes Sosa^b & Alejandro Ferrari^c

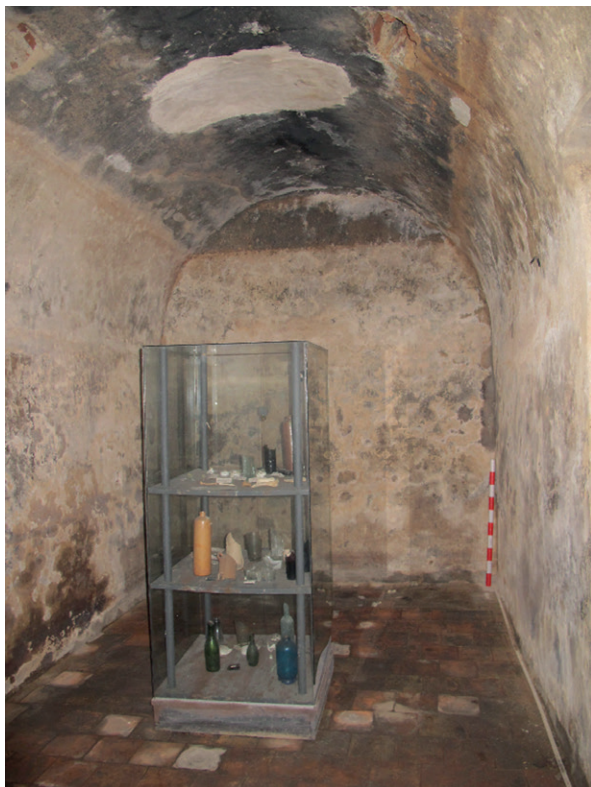
Figura 2. Vista del interior de la cisterna.

A partir del relevamiento practicado en terreno se establece que se trata de una cisterna (Figura 2) destinada principalmente al acopio de aguas pluviales. Esta construcción presenta techo abovedado (de “medio cañón”) y planta rectangular, cuyas medidas alcanzan los 5,26 m (largo) x 2,70 m (ancho) x 3,25 m (altura). Actualmente el tope de su bóveda se halla a 0,40 m del nivel de calle. Los muros fueron confeccionados en mampostería de ladrillos fijados con argamasa (cal, arena y agua) y presentan revoque en su interior, frecuentemente empleado para dar impermeabilidad e impedir filtraciones. En tramos observables la disposición en el aparejo de los ladrillos fue realizada a tizón. El solado cuenta con más de trescientas baldosas cerámicas de color rojo (Figura 3), y muestra un leve desnivel hacia la pared Sur, cuya pendiente habría permitido concentrar el agua hacia el sector del ducto de extracción que finaliza en decantador (desnivel escalonado donde se deposita sedimento que pudiera ser arrastrado desde la azotea mediante los ductos) (Figura 4). Esta pared Sur presenta una abertura prismática que conectaba la cisterna con el brocal (hoy inexistente), lugar por donde se

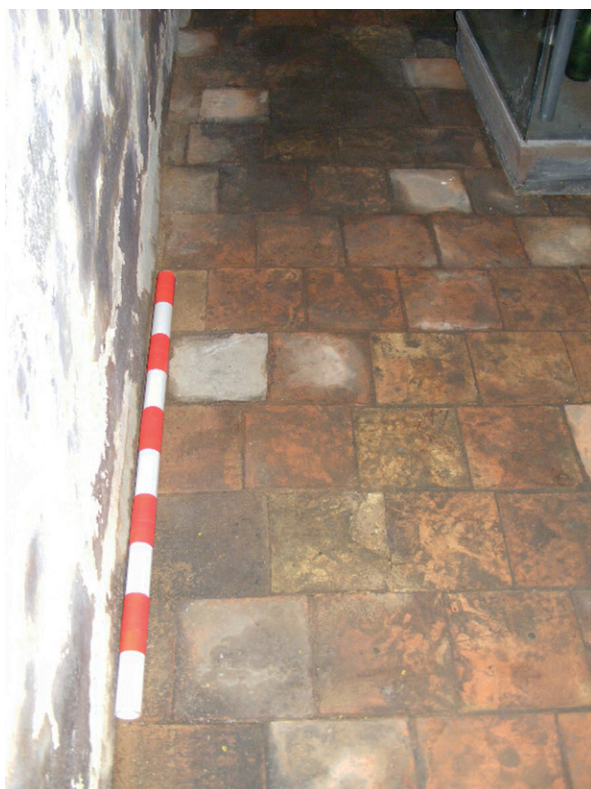
Figura 3. Vista interior de la cisterna en la que se aprecia el piso forrado con baldosas cerámicas.

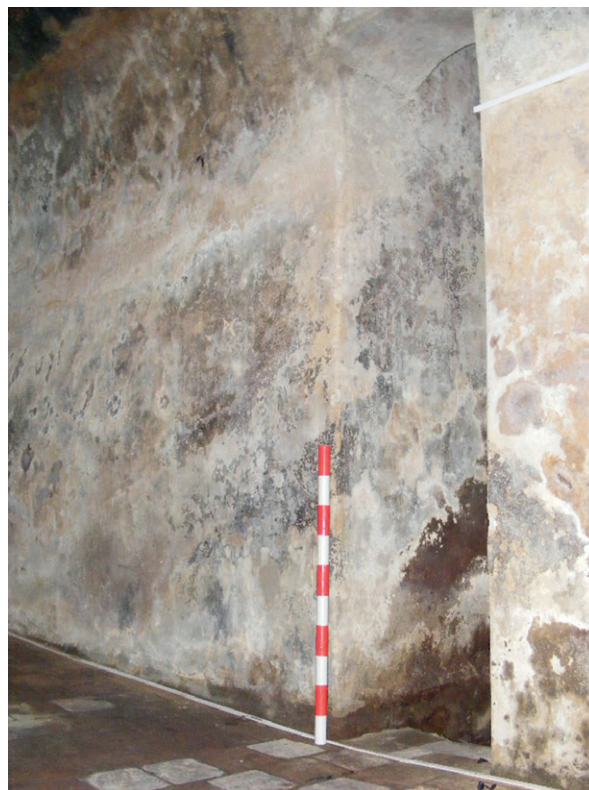
Figura 4. Vista de la abertura lateral de la cisterna en la que se ubican el decantador en la base y brocal en parte superior (hoy inexistente).

extraería el agua mediante la utilización de una roldana y un recipiente. De acuerdo a cálculos volumétricos, la cámara posee una capacidad para el almacenamiento de 39.000 litros.

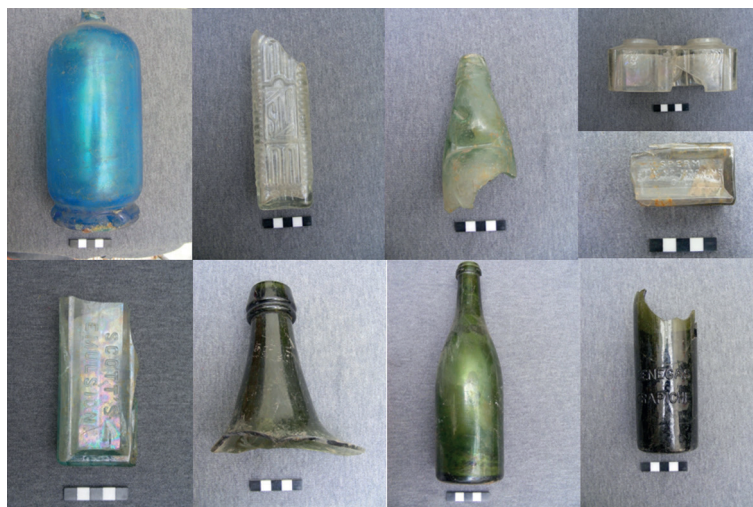
Figura 7. Variedad de materiales vítreos recuperados.

Los materiales recuperados (91 conjuntos identificados) corresponden básicamente a botellas de vino, cerveza y refresco, existiendo otros envases destinados a aceite para máquinas de coser y aceite de hígado de bacalao, así como también fragmentos de una “opalina” relacionada posiblemente a la iluminación de la vivienda y tinteros. En algunos ejemplares se pudieron reconocer las técnicas de manufactura (Figura 7). En cuanto a las cronologías de fabricación, corresponden en su mayoría a finales de siglo XIX – principios del XX, pudiéndose identificar

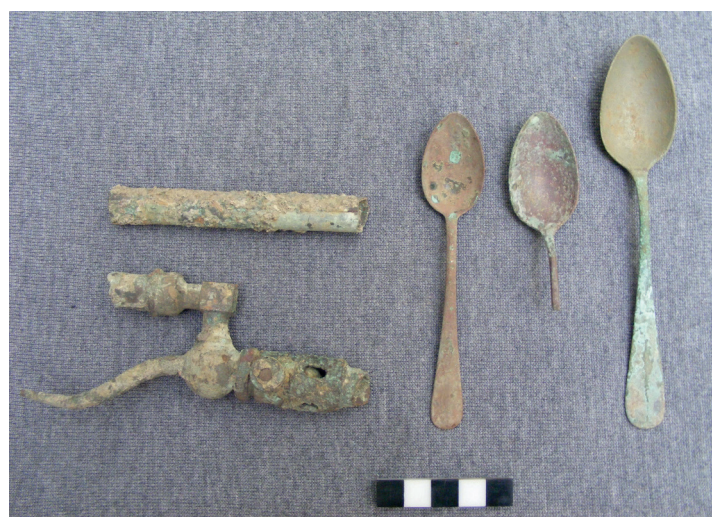
Figura 8. Variedad de materiales metálicos recuperados.

pantalla de alumbrado eléctrico completa fabricada en fundición de hierro; rueda de roldana completa fabricada en fundición de hierro (quizá empleada para la extracción de agua de la cisterna); piezas fabricadas en fundición de hierro pertenecientes al sistema de desagüe, entre ellas fragmentos de tapa circular y tapas circulares completas, fragmentos de caño y una cámara pequeña de desagüe (completa); barra de fundición de hierro de sección cuadrada (Figura 8).

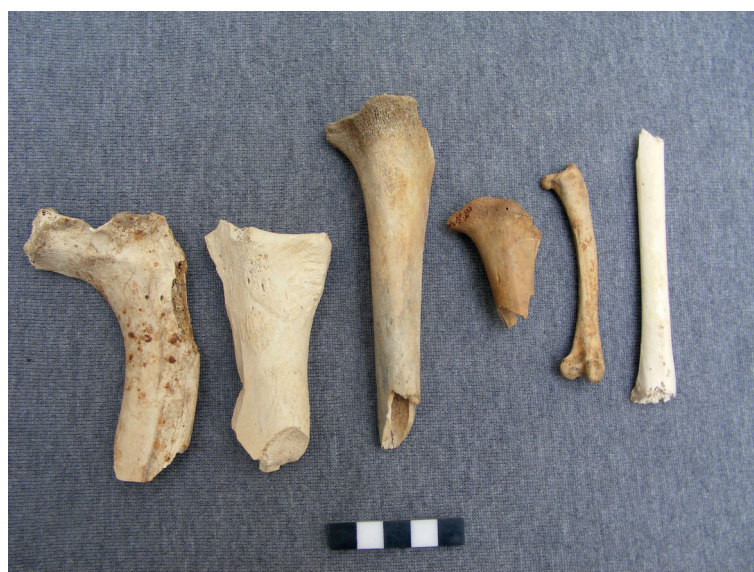
Figura 9. Restos óseos recuperados.

(*Bos taurus*), ovinos (*Ovis aries*), galliformes (*Meleagris gallopavo* y *Gallus gallus domesticus*) y roedor (*Mus musculus*). Las características micro-ambientales generadas al interior de la cisterna promovieron una muy buena preservación (Figura 9).

Del análisis se desprende que la mayoría presenta fracturas por golpe y presión, e incisiones con instrumentos de filos cortantes consistentes con cuchillos, localizados en diferentes áreas según la pieza y la intención con que se efectuaron (desarticular, trozar, descarnar, obtener la médula, etc.), lo que nos permite afirmar su consumo y determinar el proceso carnicero llevado adelante. La ausencia de estas evidencias en los restos óseos de roedor, nos indicaría que pudo ser un “intruso
